การศึกษาโครงสร้างทางธรณีวิทยาและการจัดทำแผนที่ธรณีวิทยาโครงสร้างของเหมืองแร่โดโลไมต์, บริษัท พี. แอนด์. เอส มิลลิ่ง จำกัด ตำบลวังดง อำเภอ เมืองกาญจนบุรี จังหวัดกาญจนบุรี
 A study Structural geology and geological structure mapping of Dolomite mining, P AND S MILLING COMPANY LIMITED, Tambon Wangdong, Mueang Kanchanaburi District, Kanchanaburi.
 สาขาวิชาเทคโนโลยีธรณี คณะเทคโนโลยี มหาวิทยาลัยขอนแก่น

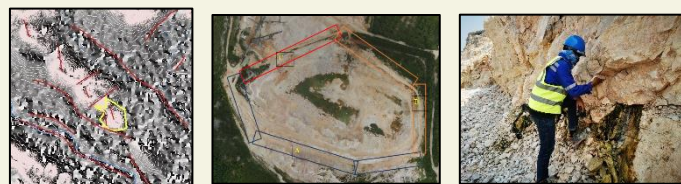
- การวางแผนผังการระเบิด, การเจาะและการกรบอัดระเบิด, การระเบิดและการเก็บข้อมูลผลการระเบิด

- การแปลความภาพถ่ายทางอากาศ
- การแปลความจากถ่ายจากโดรน
- การเก็บข้อมูลในภาคสนาม (การวางตัวของหิน, รอยแตก, รอยเลื่อน)
